Bureau enquêtes accidents Défense

RAPPORT PUBLIC D'ENQUETE TECHNIQUE

BEAD-S-2003-017-A

<u>Date de l'événement</u>	: 20 juillet 2003
<u>Lieu de l'événement</u>	: Pic de l'Arbizon commune d'Ancizan (65)
<u>Appareil :</u>	
Type	: Hélicoptère BK 117 C2
Immatriculation	: F-ZBPC n°9009
<u>Organisme</u>	: Direction de la Défense et de la Sécurité civiles
<u>Unité</u>	: Base hélicoptères de Pau

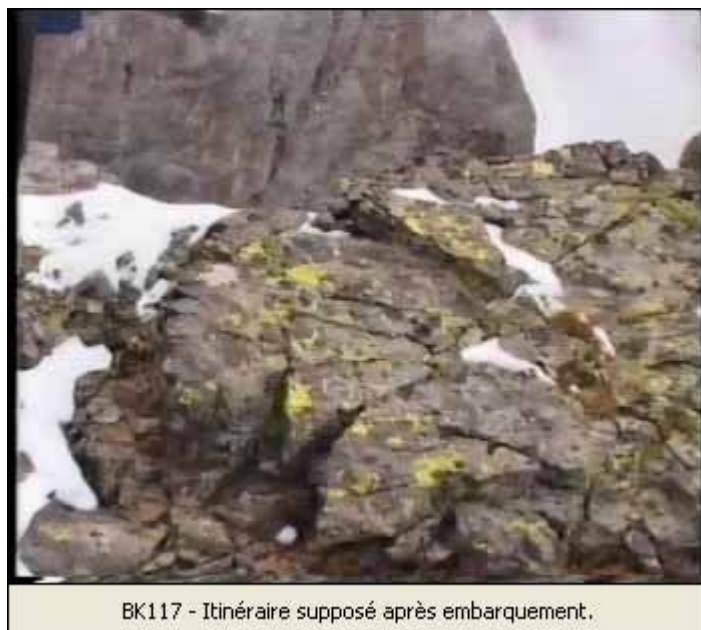
Le randonneur estime que l'appareil a effectué six à sept tours autour de son axe de lacet avant qu'il ne percute le sol et ne perde une partie de son train d'atterrissage gauche.

A l'issue de cet impact, l'appareil rebondit et plonge dans une rimaye en forte pente, dans laquelle il s'immobilise en position quasiment verticale, l'avant dirigé vers le bas.

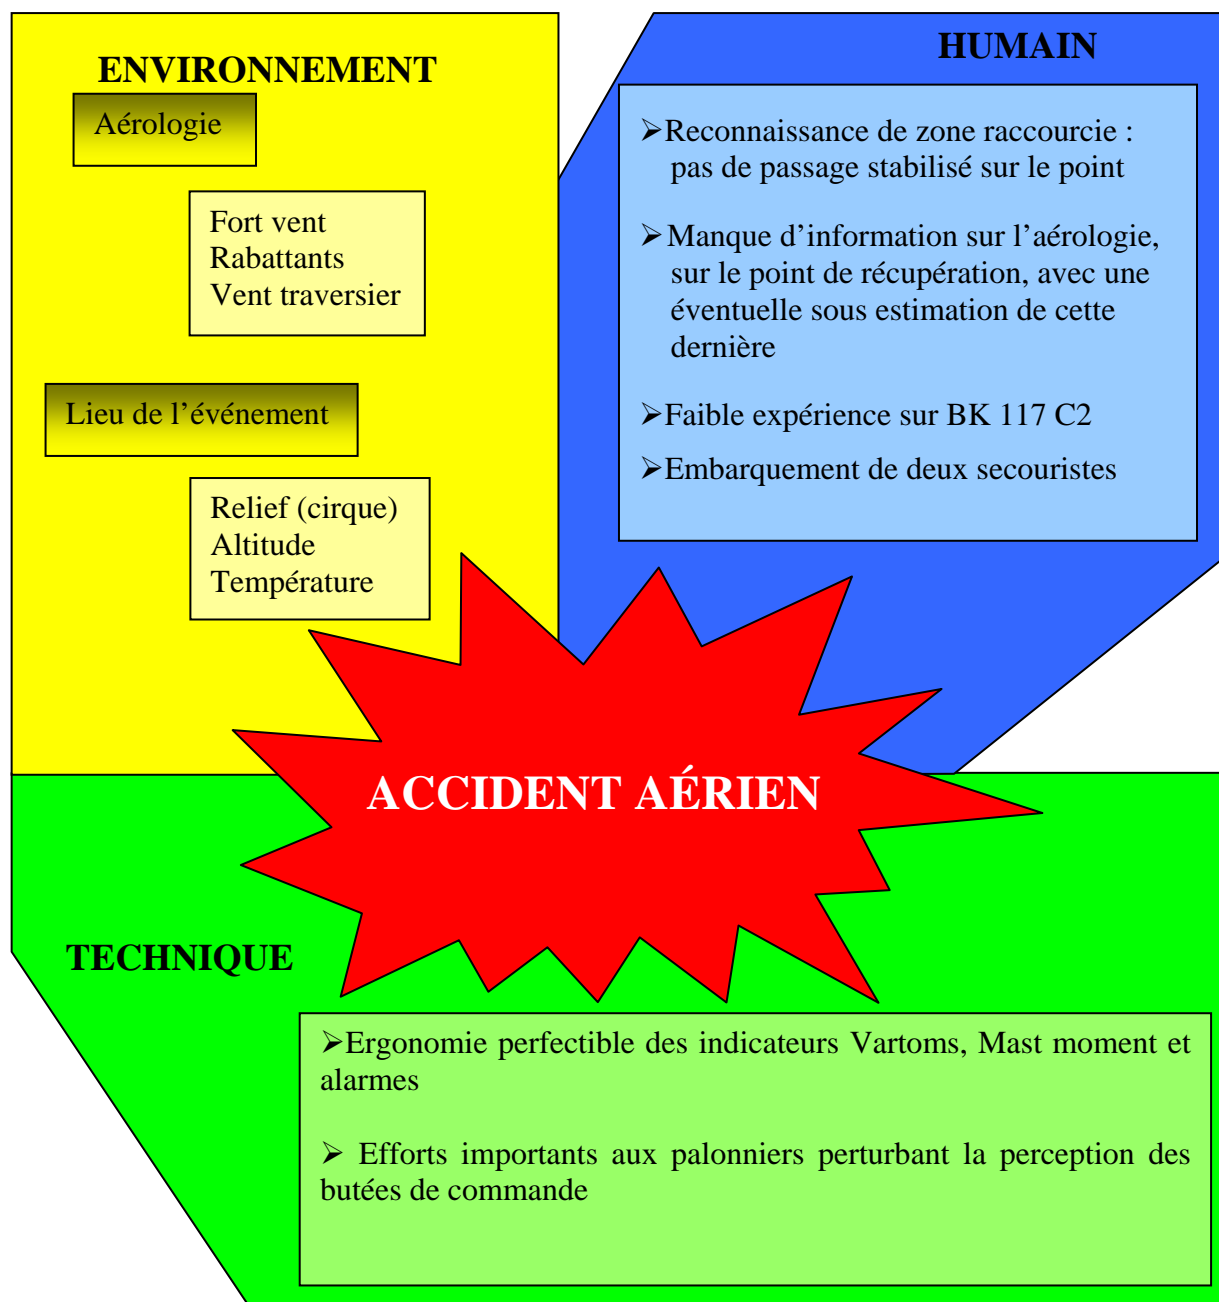
2.3.8. Arborescence causale

- **L'appareil subit un phénomène de perte d'efficacité du RAC,**
- **Après la récupération du randonneur, le pilote décolle proche ou en butée mécanique de palonnier gauche ce qui entraîne une contrôlabilité limitée,**
- **L'appareil est pris dans des rabattants.**

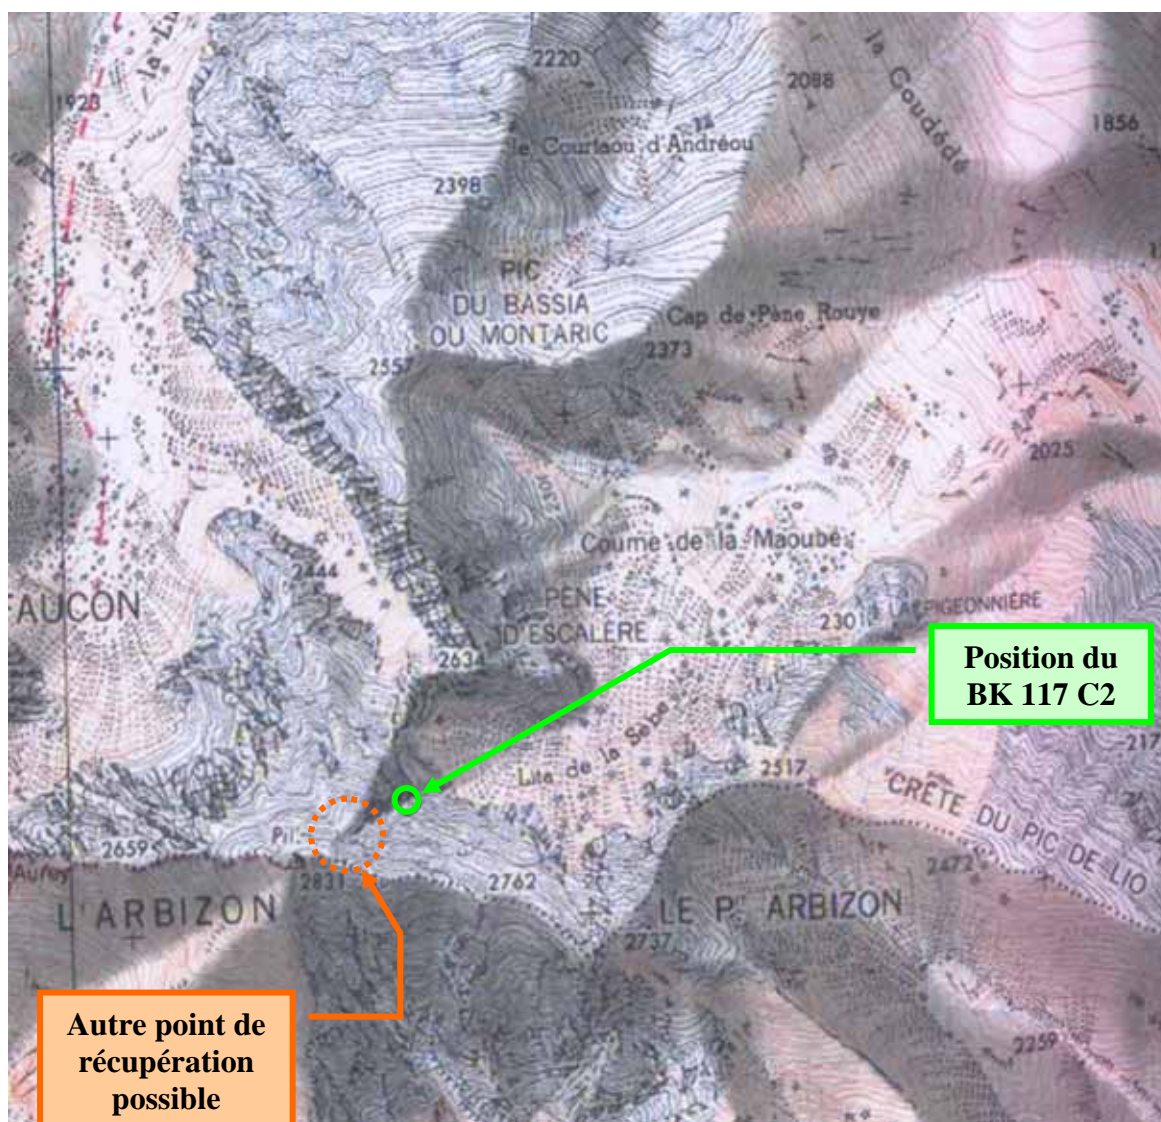
*Autre point de récupération possible
situé à la verticale de la position de l'épave*

En conclusion, aucun débris ou trace n'ont été retrouvés autour de ce « point des enquêteurs », autour du « point du MSS », pas plus qu'autour d'aucun autre point de récupération envisagé.
